## Okkara tænastr

## Hvussu gera vit

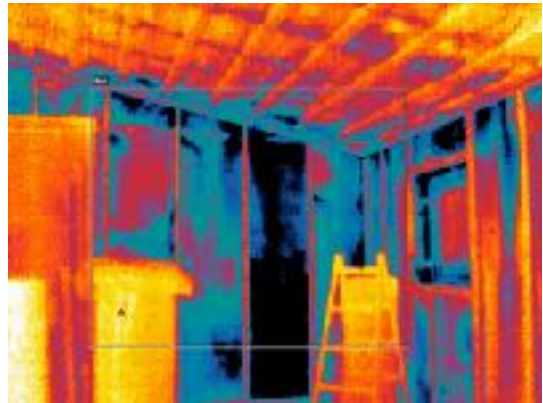
Her gýsur uttan fyri dampsperru, 200 mm bjálving ger ongan
